# 若松越トンネル個別施設計画

## 2. 対象トンネルの概要

## 3. 点検結果

平成30年度に実施した若松越トンネルの定期点検結果については以下の通りです。

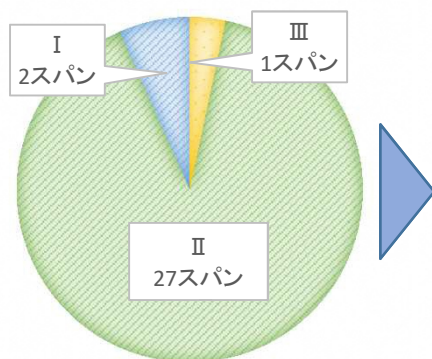
平成30年度点検結果

| スパン<br>№ | 覆工スパン<br>ごとの健全度 | | | | トンネル全体<br>の健全度 | |
|---|---|---|---|---|---|---|
| S009 | I | III | I | III | | ○ |

■覆工スパンごとの健全度の割合 (N=30スパン)

裏込注入工⇒剥落防止対策工⇒導水工の順番で行うこととします。また、対策工区は健全度Ⅱと診断された損傷の多い覆工スパンから優先的に行い、剥離防止対策工については判定がⅢとなっている覆工スパン（S009）から実施します。

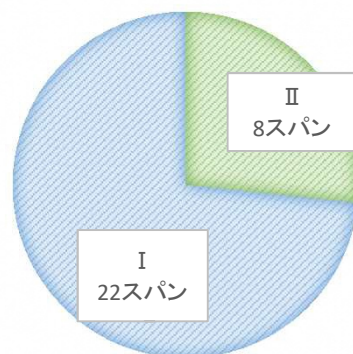
補修対策後の想定

平成30年度点検結果に基づく補修対策を総て完了した後の健全度は右の通りとなります。

これらの健全度Ⅱ以上の覆工スパンについては、緊急性や進行性の乏しいものを除いて、今後の5年間で補修を行っていく必要があります。
