新上五島町  
学校施設等長寿命化計画

令和2年7月

新上五島町教育委員会 学校教育課

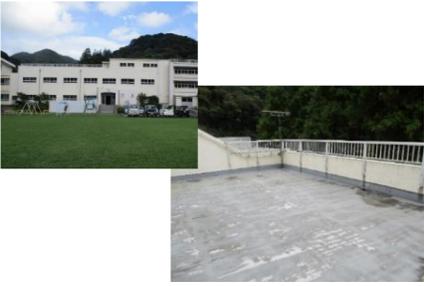
東浦小学校 校舎1(築59年)602㎡

経過年数	劣化評価の分布	D評価	C評価	B評価	A評価
50年以上 A,0.00% D,0.00% 延床面積割合 C, 24.2% B, 75.8%	B評価の75.8%、B:3棟【青方小学校;1、若松・魚目中学校;1】については問題ないと言える。C評価の24.2%、C:2棟【東浦小学校;1・2】は、シート防水の劣化が広範囲にみられ、ドレインの詰まりによる水たまり、降雨時の雨漏れや雨漏れ跡が確認され劣化が進行していることから、修繕時期を迎えている。	—

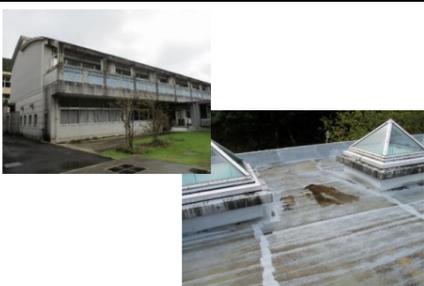
若松中央小学校 校舎1(築21年)2,213㎡

若松中学校 校舎2(築38年)426㎡
20年～29年 A,0.00% D,0.00% 延床面積割合 B, 13.3% C, 86.7%	B評価の13.3%、B:2棟【若松東小学校;2、有川小学校;屋内運動場2】については問題ないと言える。残りのC評価の86.7%、C:1棟【若松中央小学校;1】については、防水層の膨れ・破れが多数あり、防水層の劣化が進行するとともに、ドレインの詰まりによる水たまりなども確認され、劣化の進行が進んでいることから修繕時期を迎えている。	—

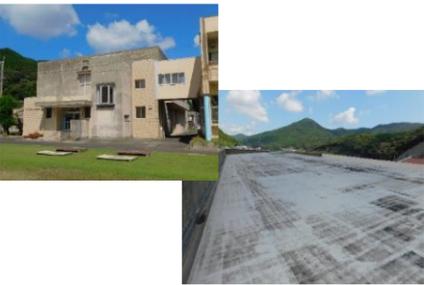
今里小学校 体育館(築34年)680㎡

若松中学校 体育館(築48年)715㎡
30年～39年 D,0.00% 延床面積割合 7棟	A評価の15.7%、A:1棟【若松東小学校】、B評価の62.3%、B:4棟【上郷・魚目小学校、上五島中学校武道場・屋内運動場】については問題ないと言える。 C評価の22.0%、C:2棟【今里・北魚目小学校】は、降雨時の雨漏れ箇所が数カ所、雨漏れ跡が多数、防水層が全体的に劣化が進行し、屋上排水口の目皿の詰まりなどが見受けられることから、修繕が必要である。	—

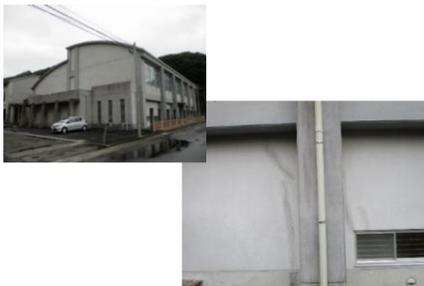
若松中央小学校 体育館(築20年)894㎡

若松東小学校 体育館(築31年)937㎡
20年～29年 A,0.00% B,0.00% 延床面積割合 2棟	C評価の49.7%、C:1棟【若松中学校;武道場】については、降雨時の雨漏れ箇所が多くあり、屋根金属板の全体的な錆、防水シートの一部剥離があることから、修繕が必要である。 D評価の50.3%、D:1棟【若松中央小学校;体育館】については、降雨時にトップライトからの雨漏れが9ヶ所以上確認される。ことから早急な修繕が必要である。

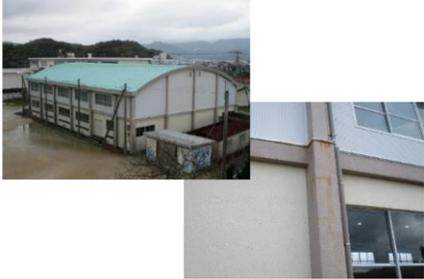
有川小学校 体育館(築48年)677㎡

経過年数	劣化評価の分布	D評価	C評価	B評価	A評価
50年以上 延床面積割合 — 0棟	—	—	評価の建物はありません	—	—
40年～49年 A,0.00% D,0.00% 延床面積割合 C, 24.9% B, 75.1% 4棟	B評価の75.1%、B:3棟【東浦小学校、魚目中学校、若松中学校;屋内運動場1】については問題ないと言える。 C評価の24.9%、C:1棟【有川小学校;屋内運動場1】は、軒天ボードの破損、スチールサッシの開閉不良・クレセント破損が多数みられることから、修繕時期を迎えている。	—

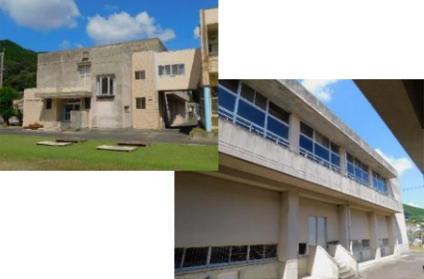
今里小学校 体育館(築34年)680㎡

魚目中学校 体育館(築47年)750㎡	—
30年～39年 D,0.00% 延床面積割合 C, 11.4% A, 15.7% B, 72.9% 7棟	A・B評価の88.6%、A:1棟【若松東小学校】、B:5棟【上郷・魚目・北魚目小学校、上五島中学校;武道場・屋内運動場】については問題ないと言える。 C評価の11.4%、C:1棟【今里小学校】は、外壁の塗装剥離、亀裂などが多く、渡り廊下の鉄骨仕口部の錆や木間仕切り部に白アリ被害が確認されることから、修繕時期を迎えている。	建物の外壁については、D評価無し

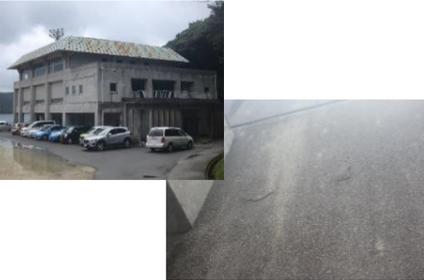
若松中学校 武道場(築27年)883㎡

若松東小学校 体育館(築31年)937㎡
20年～29年 A,0.00% D,0.00% 延床面積割合 C, 49.7% B, 50.3% 2棟	B評価の50.3%、B:1棟【若松中央小学校】については老朽化は顕在化してなく問題ないと言える。 C評価の49.7%、C:1棟【若松中学校;武道場】は、外壁の鉄筋露出や塗装剥離、クラックなどが確認され、網戸の破損やアルミ出入口扉の破損、アルミサッシシールのはずれが多数あり堅樋の脱落も確認されることから、修繕時期を迎えている。	—

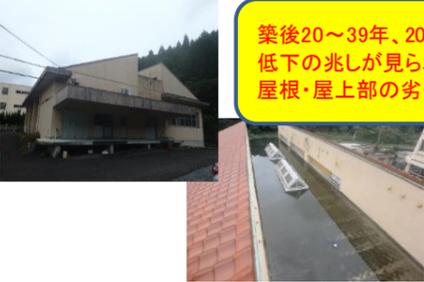
上五島給食センター 給食センター(築28年)761㎡

上五島中学校 車庫(築33年)278㎡	—
20年～29年 B,0.00% D,0.00% 延床面積割合 A,12.4% C,87.6% 2棟	A評価の12.4%、A:1棟【郷ノ首スクールバス車庫;車庫】については老朽化は顕在化してなく問題ないと言える。 C評価の87.6%、C:1棟【上五島給食センター】は、降雨時の雨漏れや雨漏れ跡が複数見られ、排水性不良により屋上部に雨水が滞留していることなどから、修繕時期を迎えている。	—

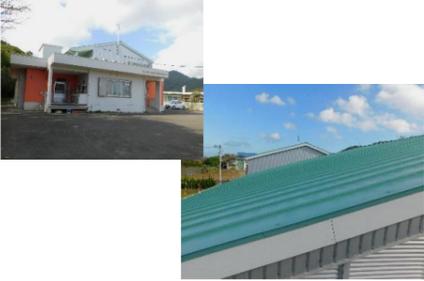
奈良尾給食センター 給食センター(築14年)621㎡

郷ノ首スクールバス車庫 車庫(築27年)108㎡
20年未満 D,0.00% 延床面積割合 A,7.7% C,50.6% B,41.7% 4棟	A評価の7.7%、A:2棟【奈良尾給食センター;車庫、北魚目地区スクールバス車庫】、B評価の41.7%、B:1棟【新魚目給食センター】については老朽化は顕在化してなく問題ないと言える。 C評価の50.6%、C:1棟【奈良尾給食センター】は、降雨時の雨漏れや笠木・立ち上がりの損傷が多数確認されていることから、修繕時期を迎えている。	—

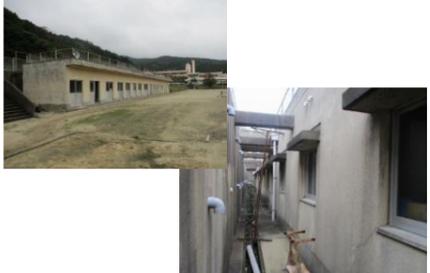
上五島中学校 部室(築34年)195㎡	—	—
20年～29年 C,0.00% D,0.00% 延床面積割合

C, 100.0% 2棟	C評価の100%、C:2棟【上五島中学校:部室・車庫】は、外壁からの漏水が多数見られ、塗装剥離、窓・ドアに錆・腐食が多数あり、外部手摺については全般的に錆・腐朽が進行していることから、修繕時期を迎えている。	—	—
