新上五島町  
学校施設等長寿命化計画

令和2年7月

新上五島町教育委員会 学校教育課

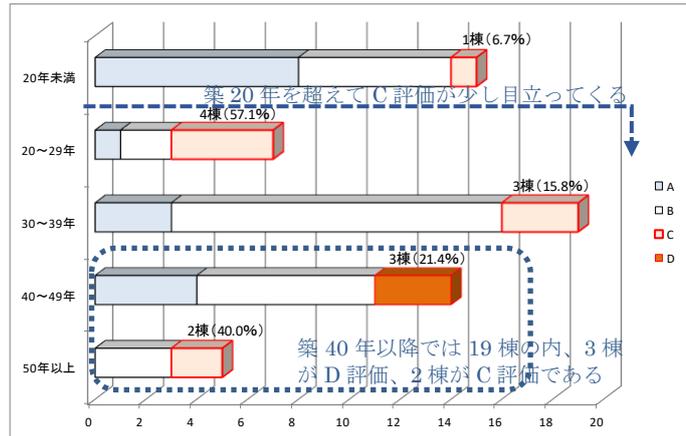
屋根・屋上の劣化状況評価は、全建築経過年数においてC・D評価になる建物が確認されており、早急に対応を要するD評価は、築40～49年で3棟、機能低下の兆しが確認されるC評価は10棟あります。

また、機能低下の兆しが確認されるC評価は、築20年頃から少しずつ発生し、築20～29年で4棟ありますが、築30～39年、40年～49年、50年以上ではC又はD評価が2～3棟であり、建物状況によっては屋上・屋根改修が進められていることが伺えます。

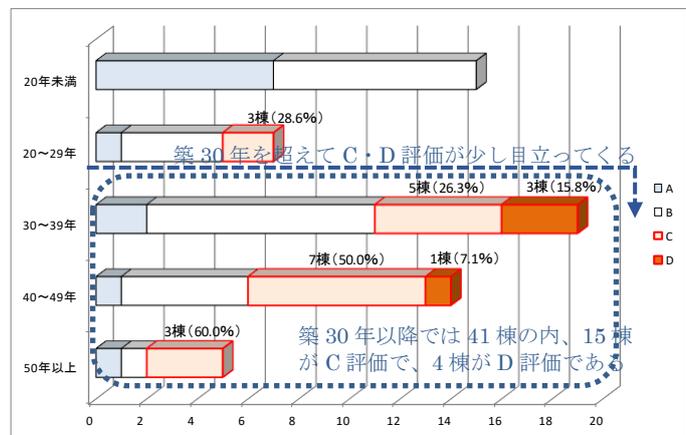
外壁の劣化状況評価は、屋根・屋上と同様、建築経過年数30～39、40～49年で、C・D評価になる建物が多く確認され、機能低下の兆しが確認されるC評価は12棟（36%）、早急に対応を要するD評価は4棟（12%）を占めています。

築50年以上の建物でC評価は、全5棟のうち3棟であることから築30年以降の建物においては外壁改修を進めることが望まれます。

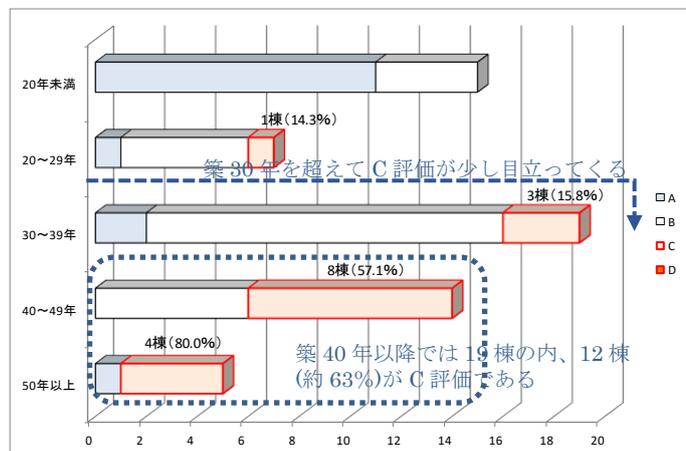
図 建築経過年別の棟数とその割合

内部仕上げの劣化状況評価は、建築経過年数30～39年頃から機能の低下が懸念されるC評価建物が多く確認され、40～49年では8棟（57%）、50年以上では4棟（80%）を占めていることから、内部仕上げの改修はあまり進められていないようです。

早急に対応を要するD評価は確認されていませんが、内部仕上げの改修を進めることが望まれます。

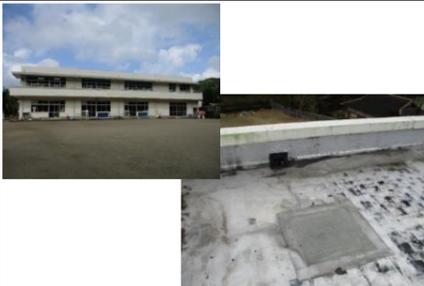
有川幼稚園 園舎1(築45年)739㎡

青方小学校 校舎1(築50年)1,428㎡	—
40年～49年 C,0.00% 延床面積割合 D, 27.5% A, 29.6% B, 42.9%	A・B評価の72.5%、A:3棟【奈良尾中学校;1、魚目中学校;3、魚目幼稚園;園舎1】、B:4棟【青方・有川小学校;2、有川小学校;1、東浦小学校;3】については問題ないと言える。D評価の27.5%、D:3棟【北魚目小学校;1・2、有川幼稚園;園舎1】は、降雨時の雨漏れが3～4カ所確認され、防水層の膨れ・破れ、笠木・立ち上がりなどの損傷などがあり、改修時期を迎えている。

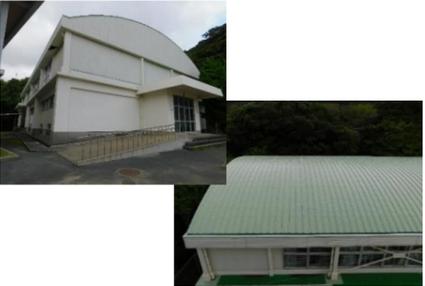
若松中学校 体育館(築48年)715㎡
30年～39年 D,0.00% 延床面積割合 7棟	A評価の15.7%、A:1棟【若松東小学校】、B評価の62.3%、B:4棟【上郷・魚目小学校、上五島中学校武道場・屋内運動場】については問題ないと言える。 C評価の22.0%、C:2棟【今里・北魚目小学校】は、降雨時の雨漏れ箇所が数カ所、雨漏れ跡が多数、防水層が全体的に劣化が進行し、屋上排水口の目皿の詰まりなどが見受けられることから、修繕が必要である。	—

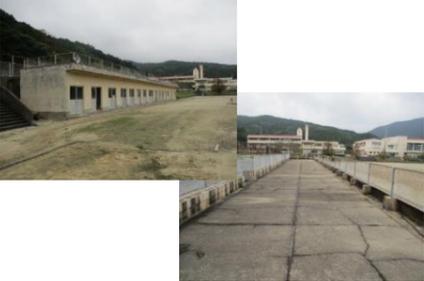
上五島中学校 部室(築34年)195㎡

経過年数	劣化評価の分布	D評価	C評価	B評価	A評価
50年以上 延床面積割合 — 0棟	—	—	—	—	—
40年～49年 延床面積割合 — 0棟	—	—	評価の建物はありません	—	—
30年～39年 A,0.00% D,0.00% 延床面積割合 C, 41.2% B, 58.8% 2棟	B評価の58.8%、B:1棟【上五島中学校;車庫】については問題ないと言える。 C評価の41.2%、C:1棟【上五島中学校;部室】は、防水押えのクラックや目地割れなどが広範囲に確認され、防水層からの雨水侵入が見られることから、修繕時期を迎えている。	建物の屋根・屋上部については、D評価無し
